Schutz vor Sturm

Zusammenfassung

In der vorliegenden Publikation zur Schadenverhütung sind typische Schadenbeispiele und konkrete Empfehlungen zum Schutz vor Sturm für Industrie- und Gewerbeunternehmen systematisch aufbereitet. Sie basieren auf der Analyse der Risikomerkmale und -potenziale und sind zudem jeweils den folgenden Phasen zugeordnet:

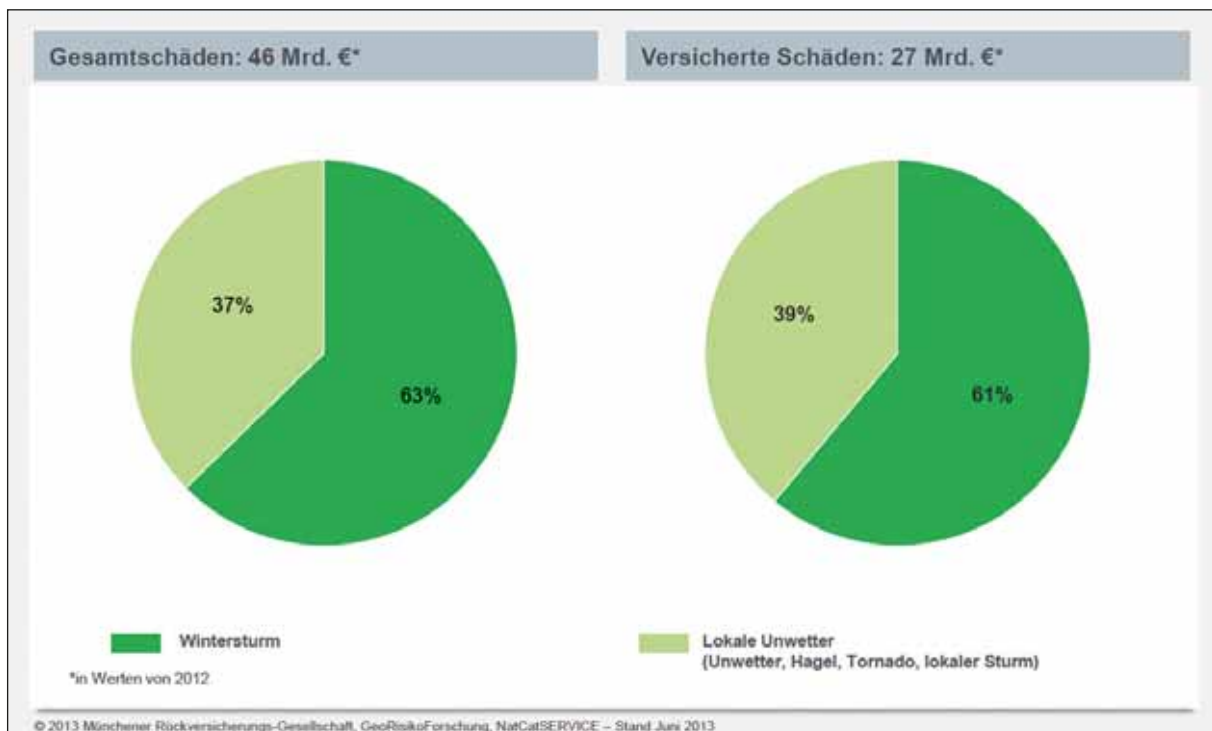
Abb. 1: Naturkatastrophen in Deutschland 1980–2012: Prozentuale Verteilung der Gesamt- und versicherten Schäden für Wintersturm und lokale Unwetter (Quelle: Munich Re)

Die Abbildung 1 vergleicht die Verteilung der Schäden durch Wintersturm und lokale Unwetter. Rund 60 % der volkswirtschaftlichen Gesamtschäden und der versicherten Schäden entstehen durch Winterstürme. Die verbleibenden rund 40 % der Schäden sind auf lokale Unwetter zurück zu führen.

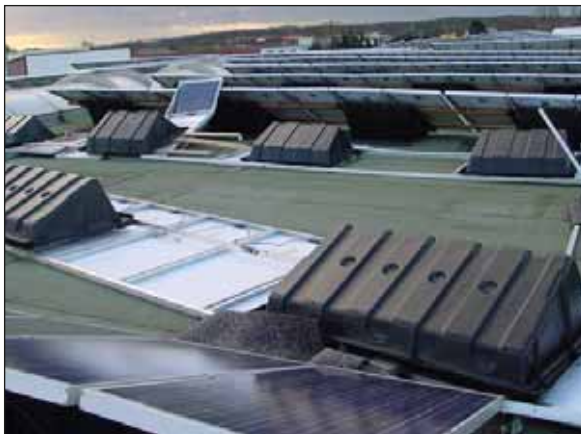
Abb. 3: Photovoltaik-Module, die beim Sturm Kyrill aufgrund der unzureichenden Befestigung beschädigt wurden (Quelle: Mannheimer Versicherung)

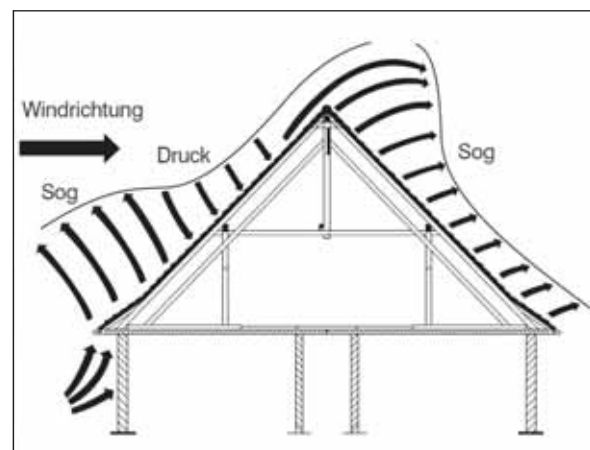
Abb. 5: Druck und -Sogkräfte an Steildächern

Die verschiedenen Formen von Dächern mit unterschiedlichen Dachneigungen, -konstruktionen, -eindeckungen und -abdichtungen, das Eigengewicht der Baukonstruktion sowie deren Befestigung bestimmen wesentlich die Sturmanfälligkeit der Dächer. Diese Merkmale müssen bei der Planung und Ausführung nach anerkannten Regeln der Bautechnik berücksichtigt werden.

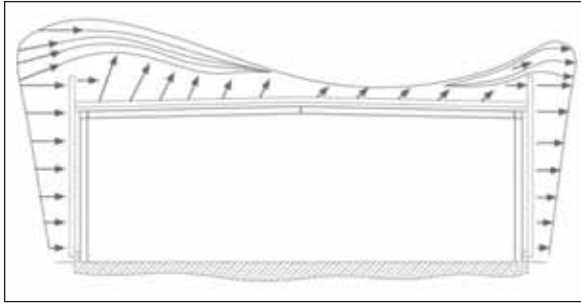
Abb. 6: Druck- und Sogkräfte an Flachdächern (Quelle: IFBS)

Bei Flachdächern treten besonders im Rand- und Eckbereich hohe Windsogkräfte auf. Diese müssen deshalb zusätzlich gegen Windsog gesichert werden. Mit maximalen Windsogkräften auf Flachdächern ist vor allem dann zu rechnen, wenn die Dachfläche über Eck angeströmt wird. Dabei ist keine oder eine nur geringe Attika ungünstiger, als wenn der Flachdachrand mit hoher Aufkantung versehen ist (siehe Fachregeln für Dächer mit Abdichtungen – Flachdachrichtlinien vom Zentralverband des Deutschen Dachdeckerhandwerks – ZVDH).

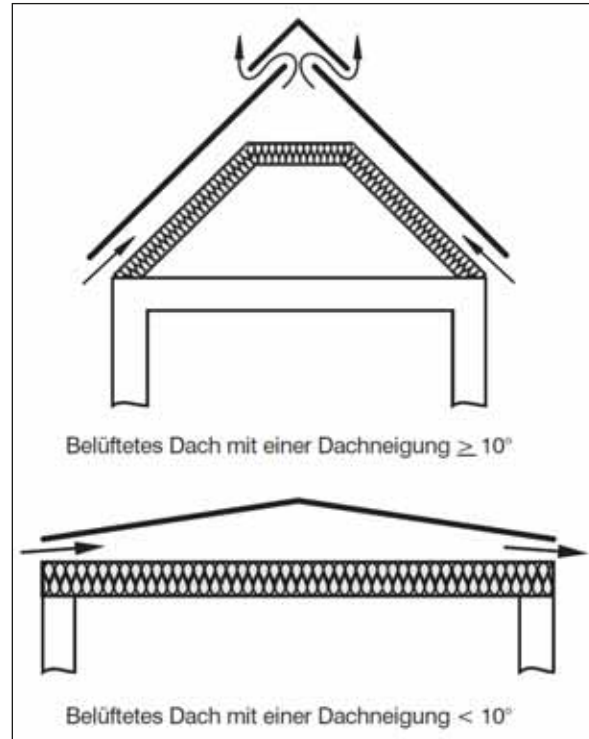
Abb. 7: Windeinwirkungen auf Kaltdächer

Ein Kaltdach besteht als ein belüftetes zweischaliges Flachdach aus:

- der als Witterungsschutz dienenden oberen Dachschaale mit Dachhaut
- der unteren Dachschaale mit Wärmedämmung
- dem zwischen den beiden Schalen angeordneten Hohlraum mit ausreichenden Be- und Entlüftungsöffnungen zur Abführung der Bau- und Nutzungsfeuchte

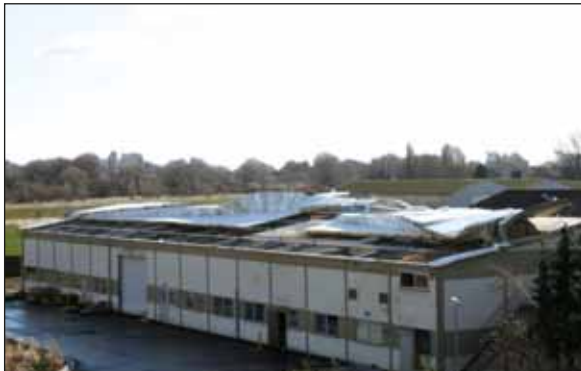
Im März 2008 wurde der Standort vom Orkantief Emma mit schweren Sturmböen betroffen. Durch die Sturmwindwirkung wurde das Dach in der gesamten Fläche beschädigt. Etwa ein Viertel der Dachfläche wurde durch den Sturm hochgehoben und auf die restliche Fläche umgeschlagen. Zudem hat der Sturm über die geöffnete Dachfläche einen Staudruck innerhalb des Gebäudes verursacht, sodass die Befestigungen der liegengebliebenen Sandwichelemente ebenfalls beschädigt wurden. Über die geöffneten Dachflächenbereiche konnte Niederschlagswasser eindringen und partiell Durchnässungsschäden verursachen.

Abb. 8: Lagerhalle mit dem beschädigten Dach (Quelle: HGI)

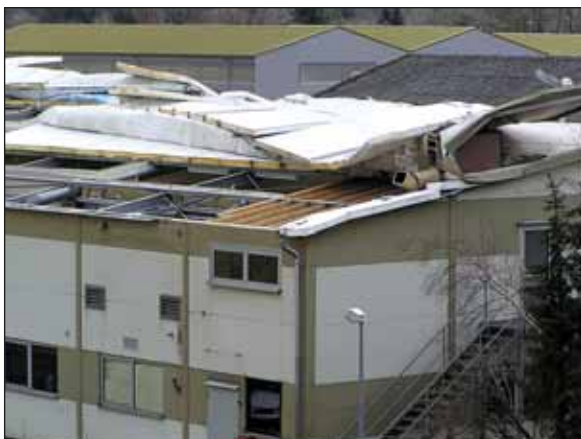
Grund dafür, dass der Sturm die Dacheindeckung abreißen konnte, war die unzureichende Ausführung der Befestigung.

Abb. 9: Das abgehobene Dach (Quelle: HGI)

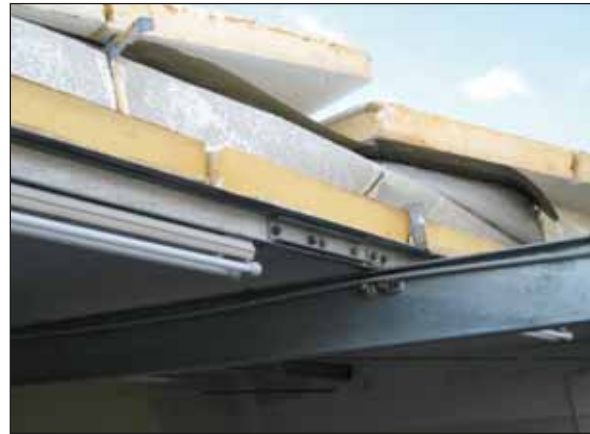
Abb. 10: Aufbau der abgehobenen Dachhaut und -konstruktion (Quelle: HGI)

Schadenbedingt musste die gesamte Dacheindeckung bis auf die Stahlkonstruktion abgebrochen und neu erstellt werden.

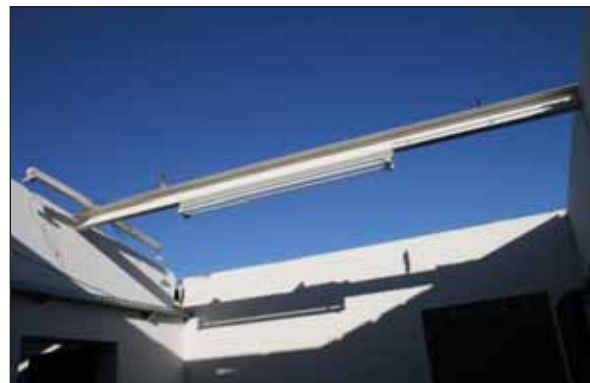
Abb. 11: Eine beschädigte Dachöffnung (Quelle: HGI)

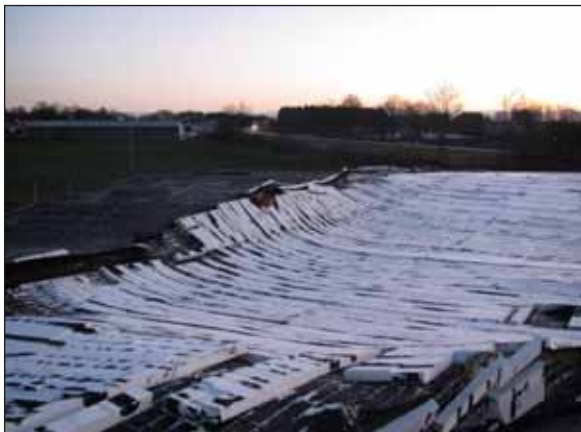
Die Halle 1 hat eine Fläche von ca. 1.200 m², die Halle 2 von ca. 850 m² sowie die Halle 3 von ca. 550 m². Die Tragwerke der flach geneigten Satteldächer sind als Stahlkonstruktion errichtet. Auf Stahlprofiltafeln als Dachschalung ist eine ca. 6 cm dicke Wärmedämmung mit einer zweilagigen Abdichtung aufgebracht.

Abb. 12: Abgehobene Dachschichten der Halle 3 (Quelle: HGI)

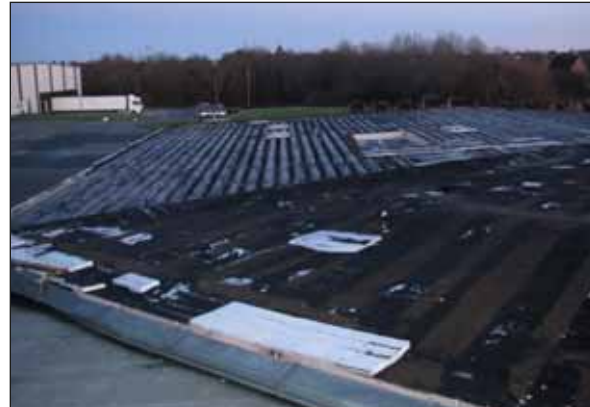
Im Januar 2012 zog das Orkantief Andrea mit heftigen Orkanböen über Teile Deutschlands hinweg. Infolge des Sturms wurden die Dächer der Hallen auf einer Fläche von ca. 740 m² beschädigt. Sämtliche Attikableche, Dacheinläufe und Dachrinnen mit Rinneneisen im Bereich der beschädigten Dachfläche wurden ebenfalls abgerissen. Dachteile und Wärmedämmung wurden auf angrenzende Dächer und ins weitere Umfeld geschleudert. Acht Lichtkuppeln wurden komplett herausgerissen, weitere acht Lichtkuppeln wurden durch die umgeklappte Dachfläche und umherfliegende Trümmer zerstört. Im Bereich der Dachkante wurden die Abdeckung abgerissen und die darunter liegenden Fassadenverkleidungen eingedrückt.

Eine RWA-Kuppel wurde im Bereich der Zuhaltung und des Scharniers beschädigt.

Abb. 13: Abgehobene Dachschichten der Halle 1 mit beschädigten Lichtkuppeln (Quelle: HGI)

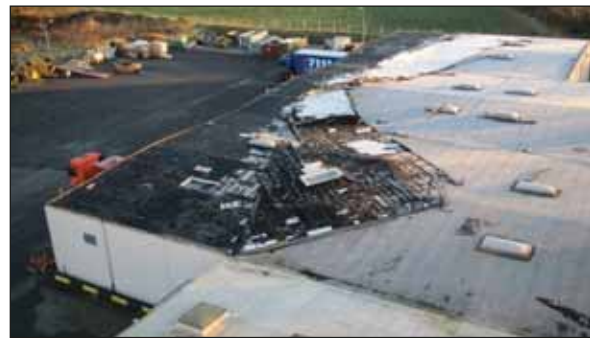
Abb. 14: Abgehobene Dachschichten der Halle 2 (Mitte) und 3 (hinten) mit beschädigten Lichtkuppeln (Quelle: HGI)

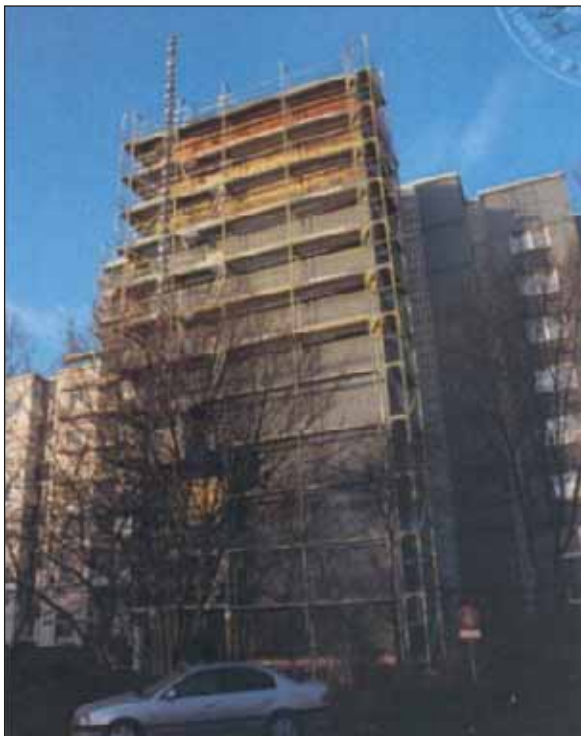
Die Befestigung der Fassadenelemente war mit einem zugelassenen System nicht fachgerecht ausgeführt.

Abb. 15: Ansicht der beschädigten Fassade (Quelle: HGI)

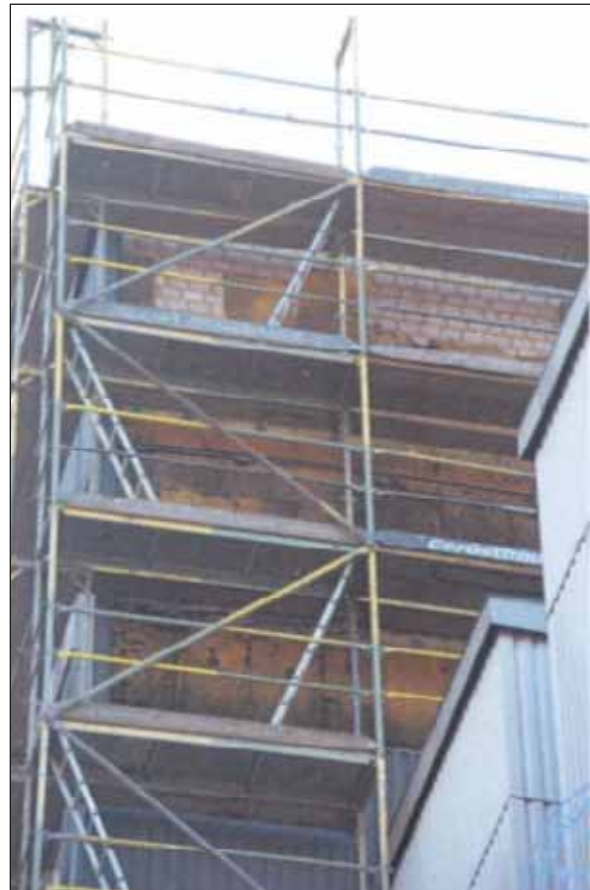
Im Januar 2007 wurden die Gebäude vom Wintersturm Kyrill getroffen. Durch schwere Orkanböen wurde die Fassadenverkleidung in einigen Bereichen der oberen Stockwerke großflächig abgerissen (Fläche ca. 100 m²). Einige Fassadenelemente stürzten ab bzw. mussten zur Wiederherstellung der Verkehrssicherheit demontiert werden. Weitere Schäden waren an einzelnen Fensterelementen festzustellen.

Abb. 16: Die beschädigte Fassadenfläche (Quelle: HGI)

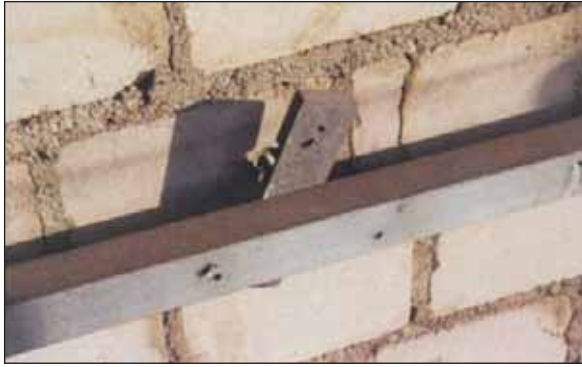
Schadenbedingt mussten die Fassadenverkleidung einschließlich Befestigung und Wärmedämmung instand gesetzt werden. Die Befestigungsmittel waren aus dem Mauerwerk gerissen, die Verbindungen zwischen Befestigungselementen und der Unterkonstruktion war in Teilen gerissen, und teilweise rissen auch Profile von der Unterkonstruktion ab.

Abb. 17: Beispiel herausgerissener Befestigung (Quelle: HGI)

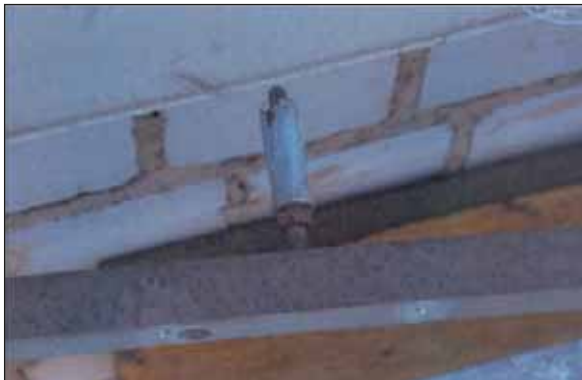
Grund dafür, dass der Sturm die Fassade vom Mauerwerk abreißen konnte, war die unzureichende Befestigung der Unterkonstruktion.

Abb. 18: Beispiel eines herausgerissenen Dübels (Quelle HGI)

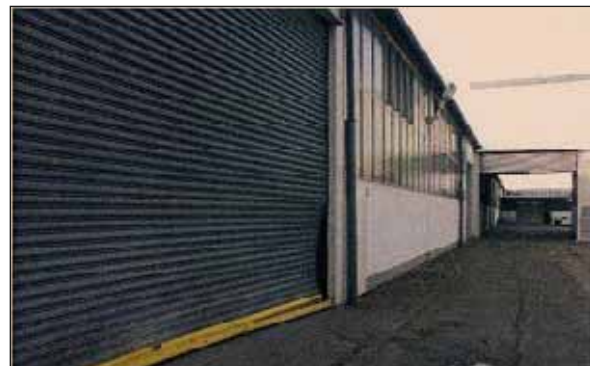
Im Januar 2007 wurden die Objekte vom Orkan Kyrrill betroffen. Durch die schweren Sturmböen wurden mehrere Tore stark beschädigt oder zerstört; an einigen Hallen wurden die Dächer (420 m²) abgetragen, abgehoben oder abgerissen. An verschiedenen Hallen-Entlüftern wurde die Klappenmechanik abgerissen oder die Klappen wurden verbogen. An mehreren Lichtkuppeln wurde die Verschlussmechanik bzw. eine Lichtkuppel komplett abgerissen. Darüber hinaus kam es zu Fassadenschäden.

Abb. 19: Ein beschädigtes Tor (Quelle: HGI)

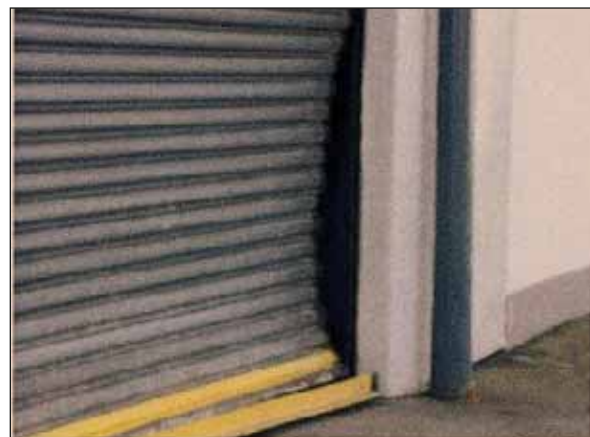
Abb. 20: Detailansicht eines beschädigten Tors (Quelle: HGI)

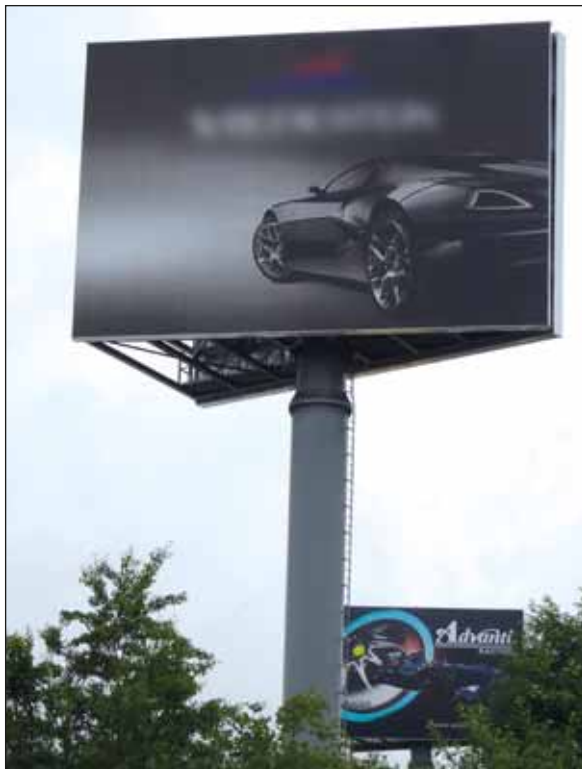
Abb. 21: Werbetafel (Quelle: R+V)

Der Werbepylon aus dem Baujahr 2007 besteht aus einem röhrenartigen Fuß mit oben aufgesetzter Werbefläche und Stahl- und Aluminiumtragkonstruktion. Die Größe der rechteckigen Werbefläche beträgt rund 40 m². Die Gesamthöhe des Werbepylons beträgt ca. 30 m.

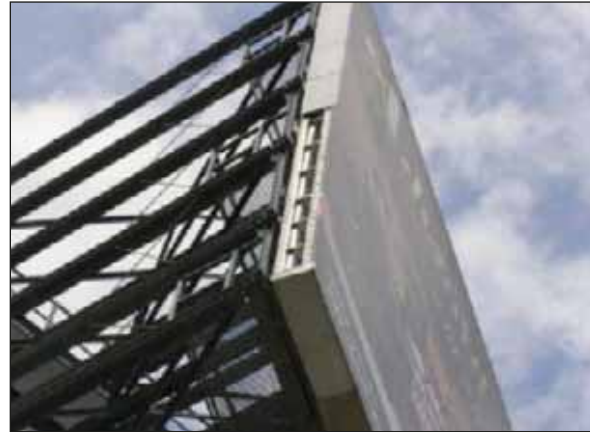
Abb. 22: Abgerissene Seitenabdeckung der Werbetafel (Quelle: R+V)

Beim Wechsel der Lichtquellen von konventioneller auf LED-Technik und einer routinemäßigen Überprüfung sind Schäden an Verkleidungsteilen des Werbepylons aufgefallen. Hier sind Teile des Werbepylons regelrecht abgerissen worden. Dieser Schaden in Höhe von ca. 70.000 Euro entstand bei einem lokalen Unwetter im August 2010. Bei den Untersuchungen wurden Konstruktions-, Bau- und Montagemängel festgestellt.

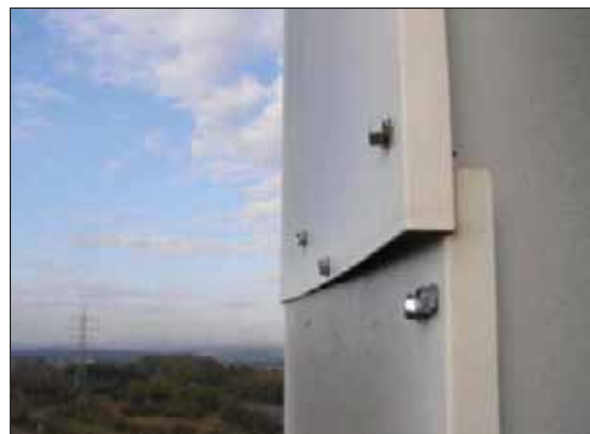
Abb. 23: Teilablösung der Befestigung (Quelle: R+V)

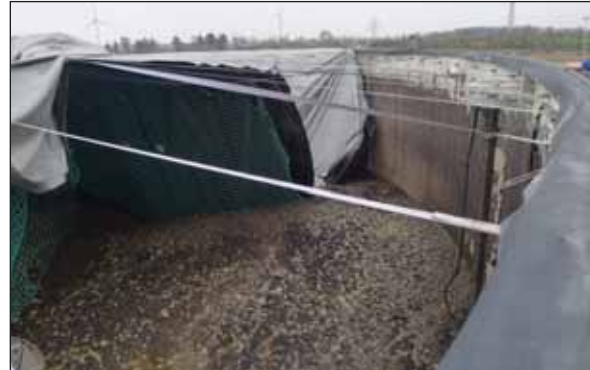
fall war die Stützluftversorgung unterbrochen und die Dächer verloren die stabile Form. Die Klemmschläuche des Gärrestlagers versagten unter den Windkräften und die Membranen rutschten aus der Halterung. Ob initial die Befestigung versagte oder ein Riss der Membranen am Anfang stand, konnte nicht geklärt werden. Durch die Sturmwindwirkung (Flattern) wurden die Membranen zerstört, Teile der Stützkonstruktion beeinträchtigt, das Stützluftversorgungssystem und Messeinrichtungen beschädigt.

Abb. 24: Ein zerstörtes Membrandach (Quelle: Gothaer Risk-Management GmbH)

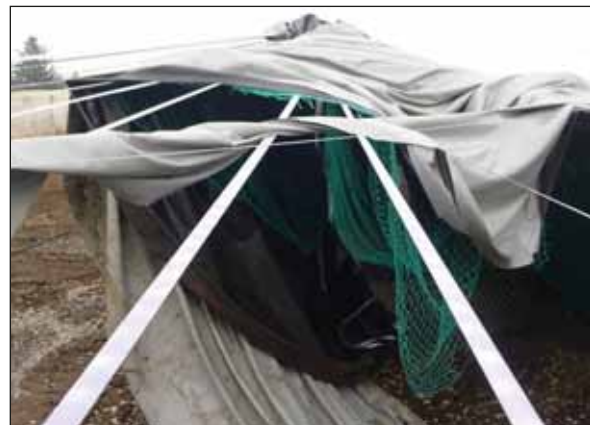
Abb. 25: Detailansicht des zerstörten Membrandachs (Quelle: Gothaer Risk-Management GmbH)

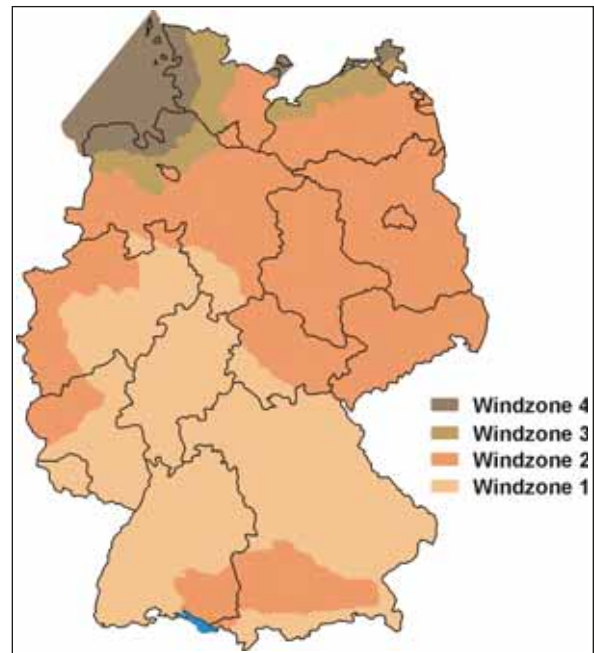
Abb. 26: Windlastzonen gemäß DIN 1055-4 (Quelle: DIBt)

Windlastzone	Windgeschwindigkeit (km/h)
1	81
2	90
3	99
4	108
